Résumé non technique du diagnostic initial des OPI de la Ville de Montmagny REV-01

Dossier : R1 MEH-2023-09-03

Rapport technique présenté au client : Ville de Montmagny

Date : 10 mai 2024

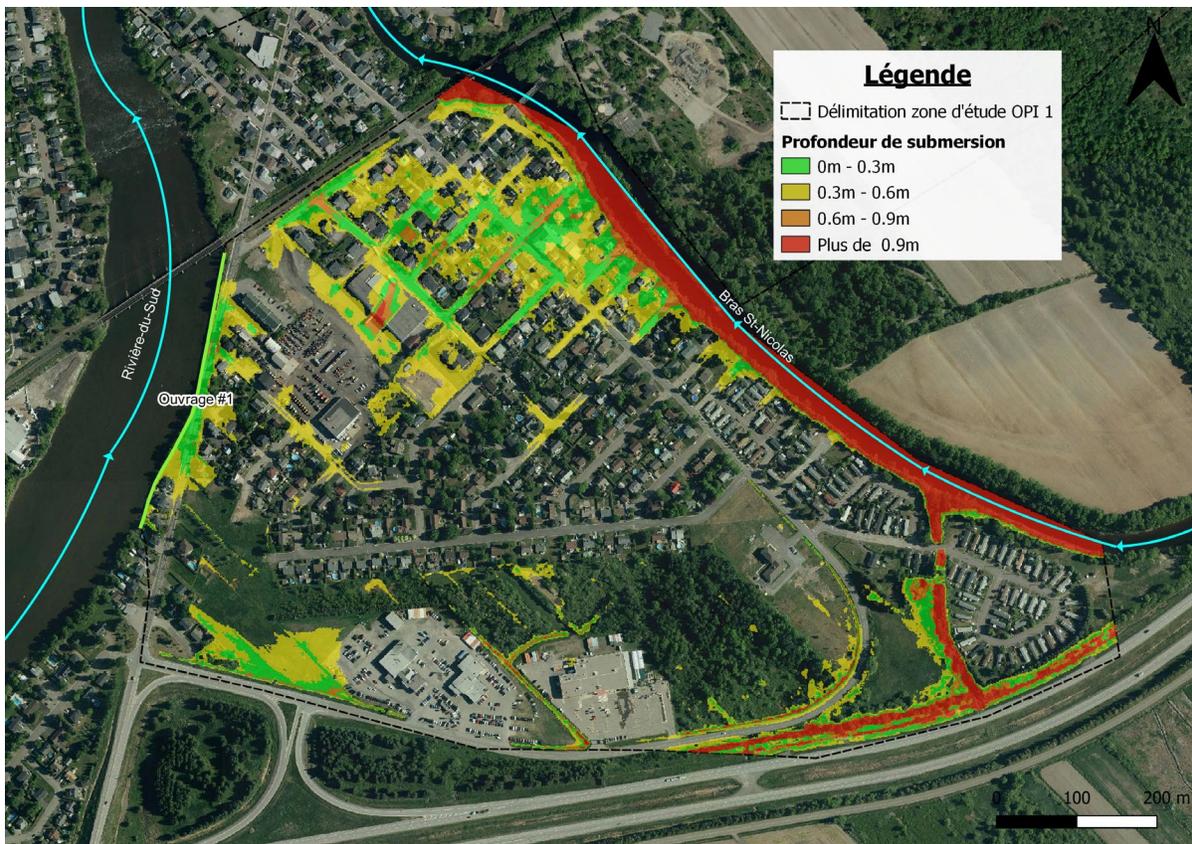
Figure 2.1 Résumé de la délimitation de la zone inondée en cas de submersion ou de contournement de l'OPI 1

La zone affectée en cas de submersion ou de contournement comprend 125 résidences et bâtiments à logements, une voie ferrée, deux routes principales (avenue Saint-David et montée de la rivière du Sud), l'autoroute 20 et une école élémentaire.

La présence de fissures, de minage léger, de dégradation du béton, d'efflorescence et de végétation ligneuse dans l'ouvrage mène à un classement « acceptable ». Toutefois, si la correction de certaines anomalies n'est pas prise en charge à court terme, l'état de l'ouvrage pourrait éventuellement se classer comme « pauvre ».

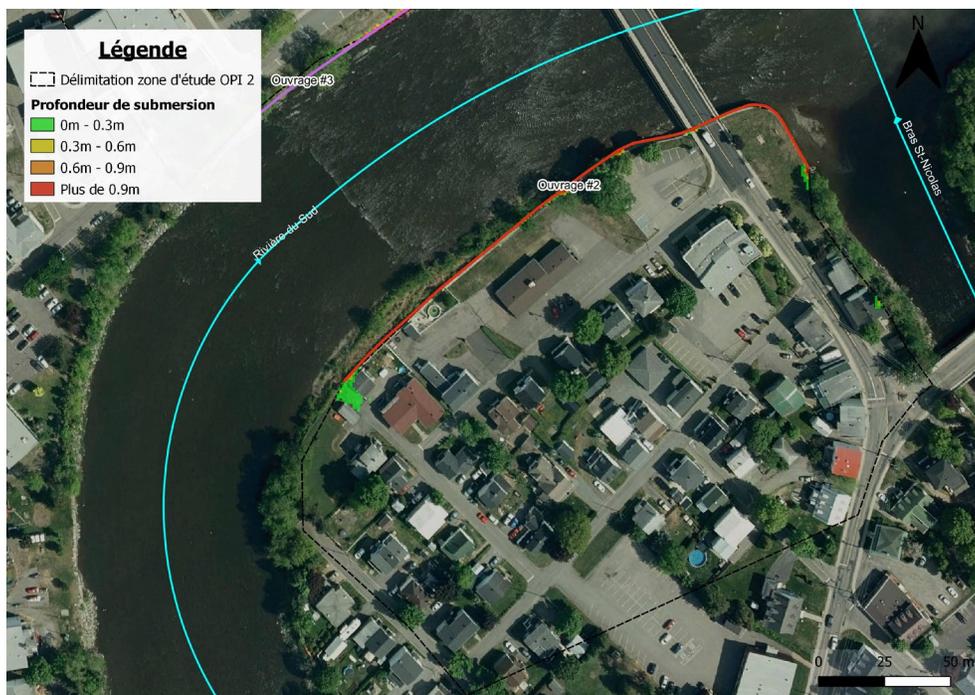
Figure 2.2 Résumé de la délimitation de la zone inondée en cas de submersion ou de contournement de l'OPI 2

La zone affectée en cas de submersion ou de contournement comprend 3 résidences et bâtiments à logements et une route principale, soit l'avenue de la Fabrique. La présence de végétation dense, d'efflorescence, de défaillance dans le béton de fissures et de minage sous les approches du pont Boulanger permet de classer l'ouvrage comme « acceptable ». Les défauts observés ne risquent pas d'affecter la sécurité du mur à court terme, mais nécessitent des réparations locales.

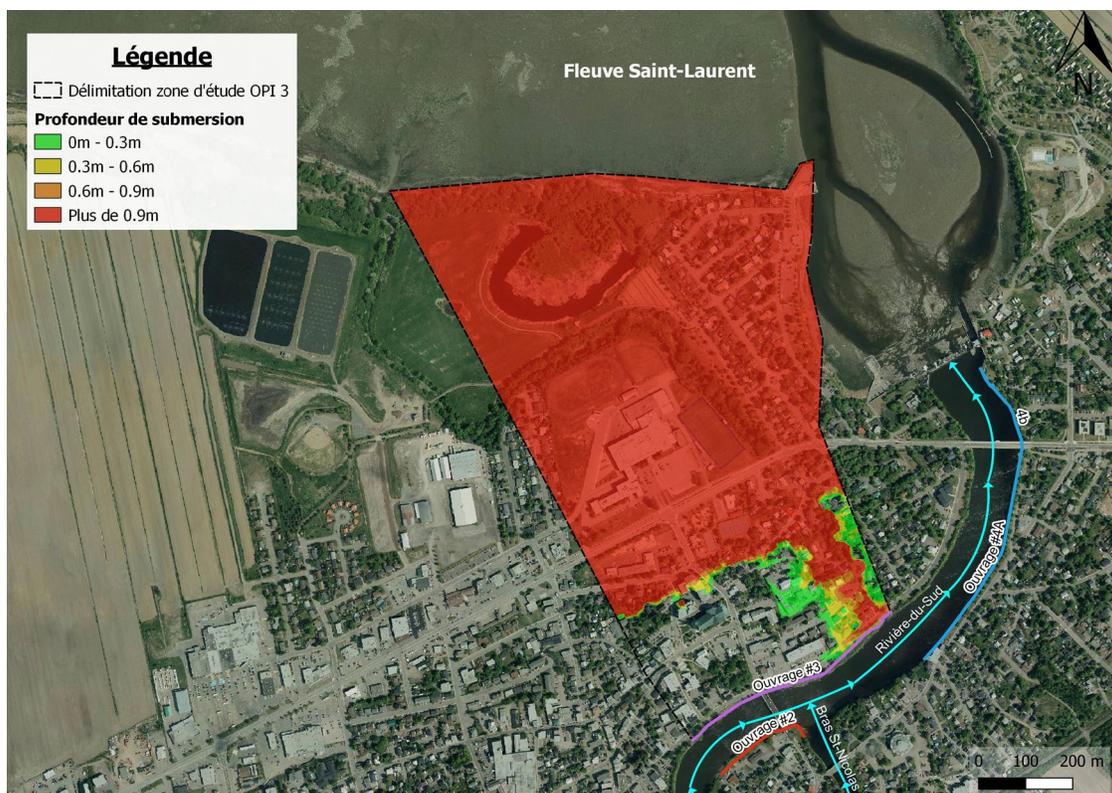
Figure 2.3 Résumé de la délimitation de la zone inondée en cas de submersion ou de contournement de l'OPI 3

Les éléments affectés en cas de submersion de l'OPI sont principalement des résidences principales (207 résidences et bâtiments à logements). Le territoire affecté comprend également deux routes principales (Boulevard Taché Est et Avenue de la Fabrique), un centre d'hébergement

du CLSC, un centre de la petite enfance, une école primaire, une école polyvalente et un terminus maritime.

À la lumière des informations soulevées, l'état de l'OPI 3 est évalué à « acceptable ». Les défauts observés ne risquent pas d'affecter la sécurité du mur à court terme, mais nécessitent des réparations locales.

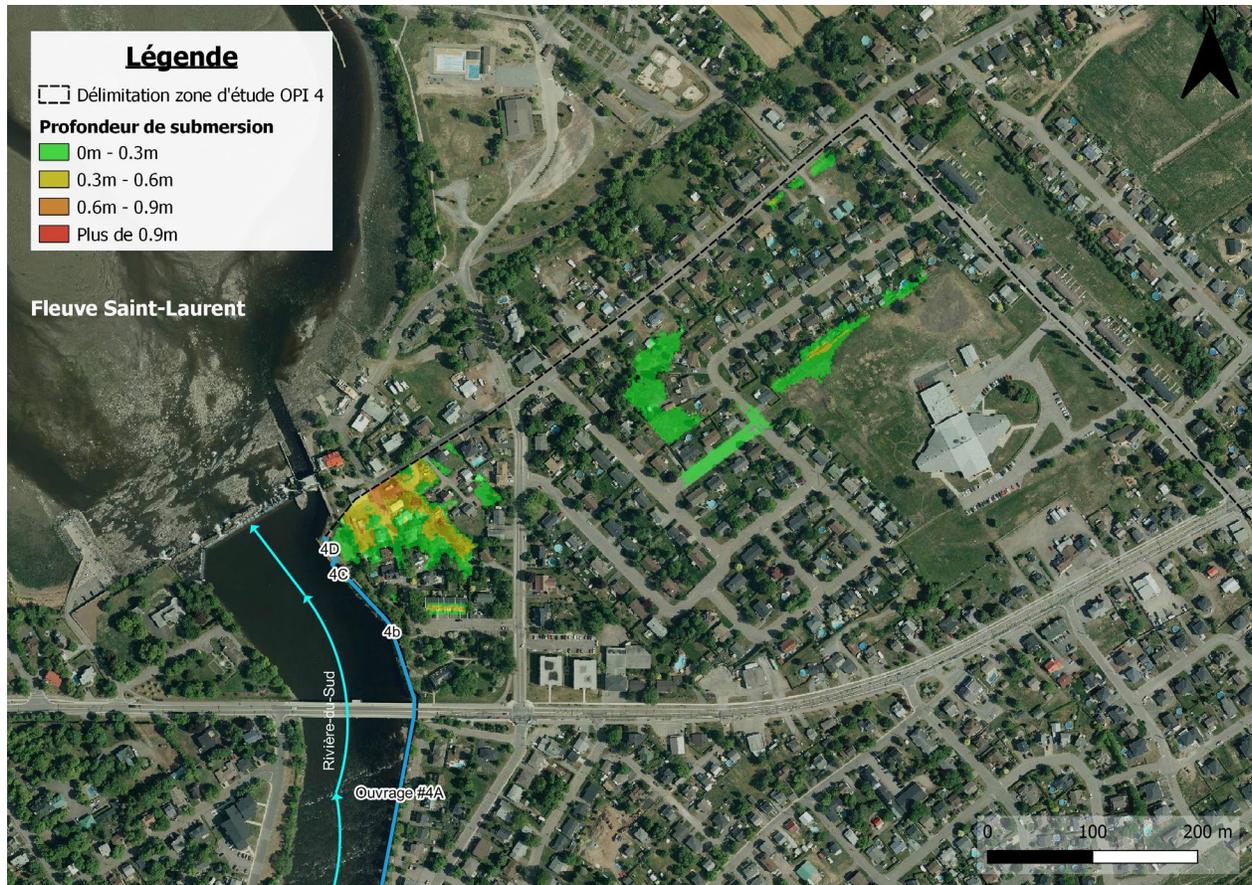
Figure 2.4 Résumé de la délimitation de la zone inondée en cas de submersion ou de contournement

La zone affectée en cas de submersion ou de contournement comprend 39 résidences et bâtiments à logements et un centre de réadaptation en déficience intellectuelle. Pour ce qui est de la section A, les observations et les informations présentées permettent de classer l'état de la section comme « acceptable ». Les défauts observés ne risquent pas d'affecter la sécurité du mur à court terme, mais nécessitent des réparations locales. Les observations présentées pour la section B permettent de classer l'état de l'ouvrage comme « très bon ». La section C, quant à elle, est qualifiée de « pauvre » à la lumière des informations présentées. Enfin, la section D de l'ouvrage est en « très bon » état.
